余談ですが、悪い施工例どういうものかわからないと良い施工もわからないと思ったので一つ事例をご紹介します。数年前にあそこの工事は酷かったという話を聞き、悪い例を見たことが無かったので先日観光がてら見に行ってきました。

元々は弊社で新設工事をしましたが、その後は関わりはありませんでした。屋根の葺き替え工事を行うにあたり、空気を一部取り外す必要があったそうです。

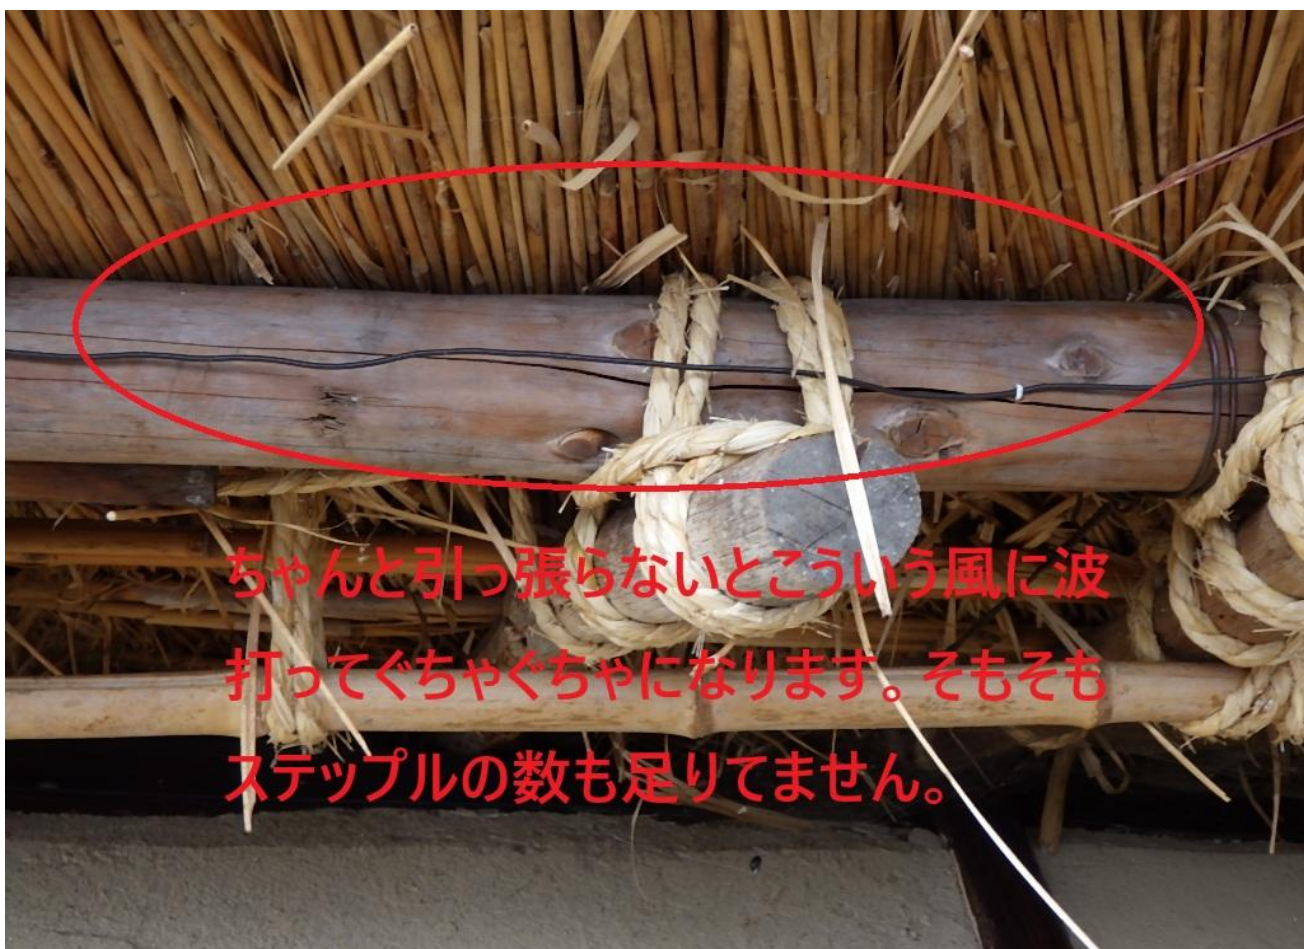
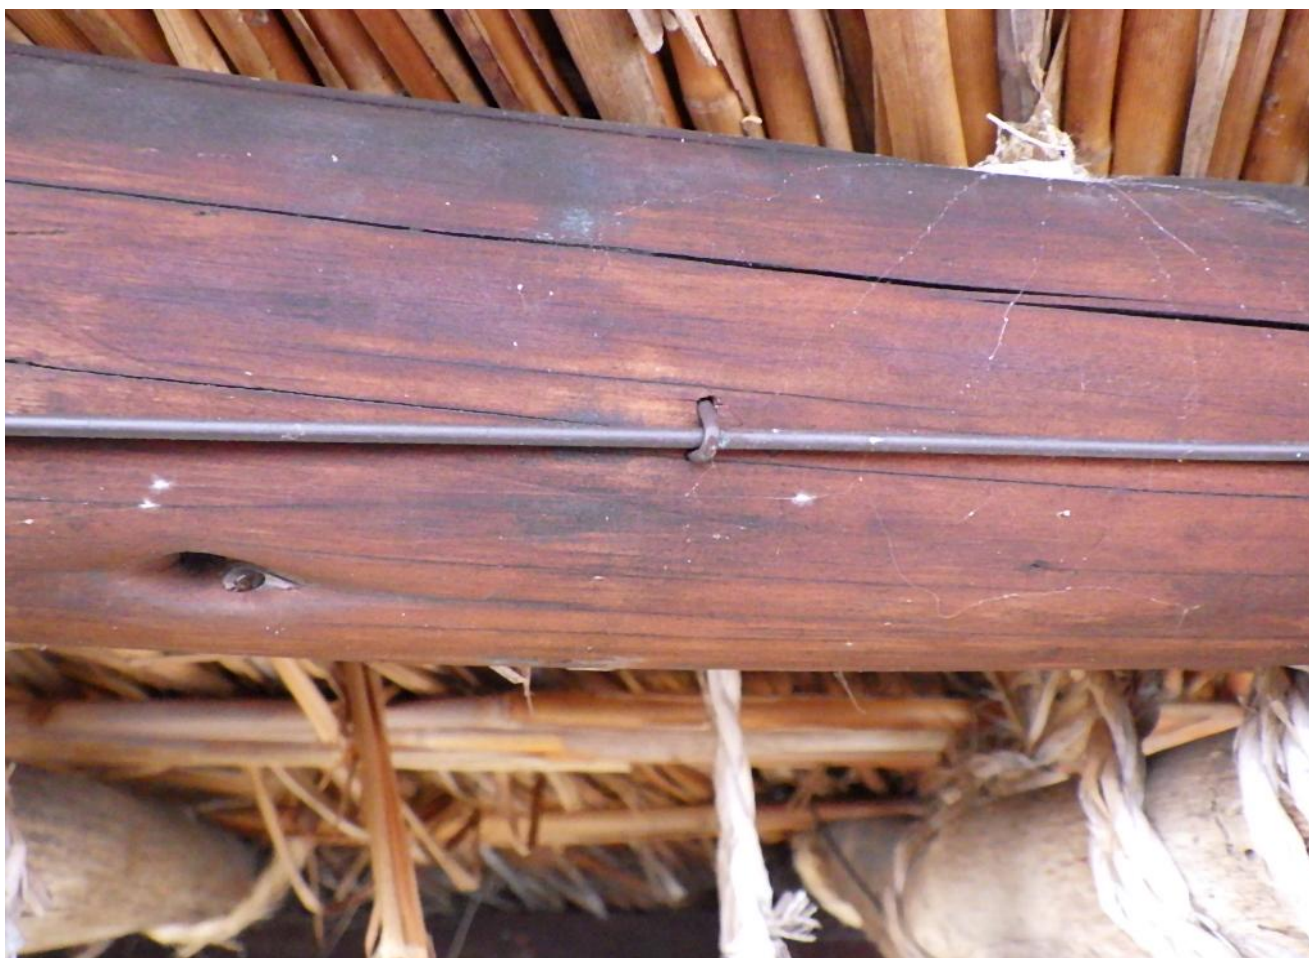
これは同じ建物の施工していない場所(たぶん弊社で最初に施工したままの状態)です。元々はステップルも茶色に塗装した物を使用してあったはずです。  
工事をやってないところとの差が大きかったので建物の周囲見ただけで一目で工事箇所がわかりました。
