- 建物(御堂)
- ..... 床下空気管
- 屋根周り及び軒下空気管

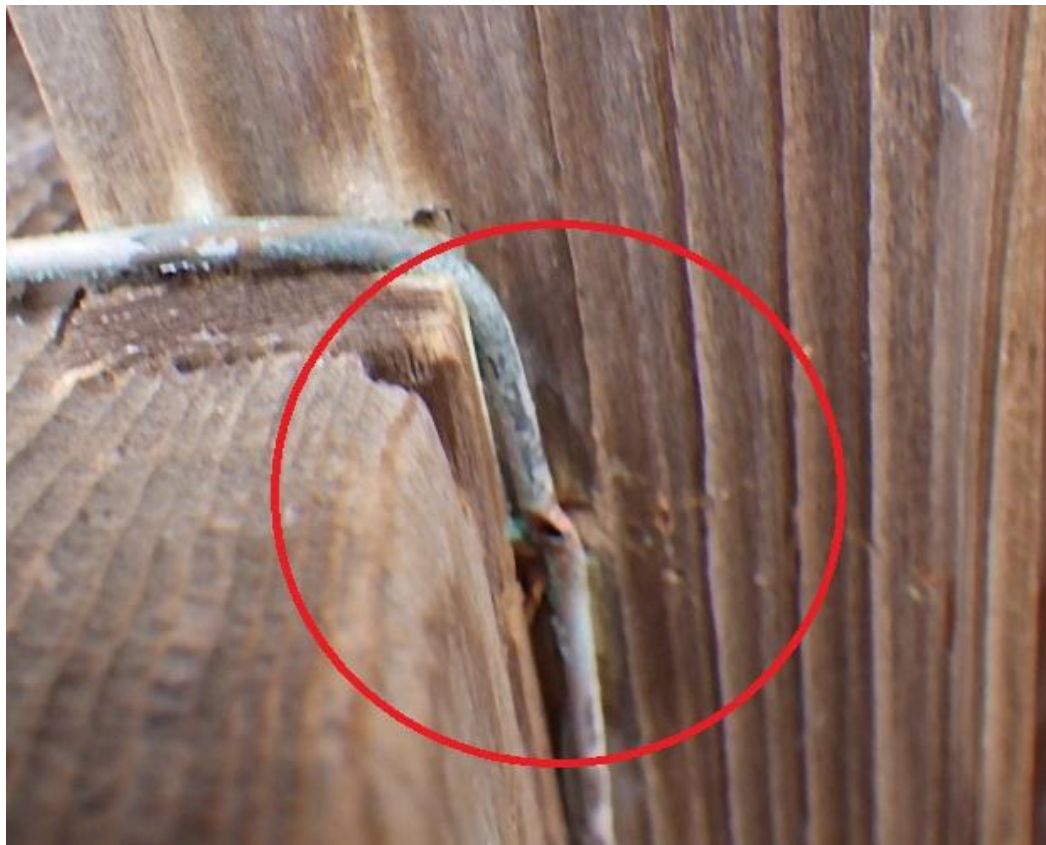
左図赤丸部分に亀裂があります。50～100mあるなかで1mm程度の穴を見つけるのは、大変です。それも目立たないように建物の境目に沿って張っていますし、今回は軒下なので脚立やはしごを使用して少しずつ場所を変えながら目視で探します。完全に切れてたりすれば分かりやすいのですが、経年劣化でこういった状態になります。

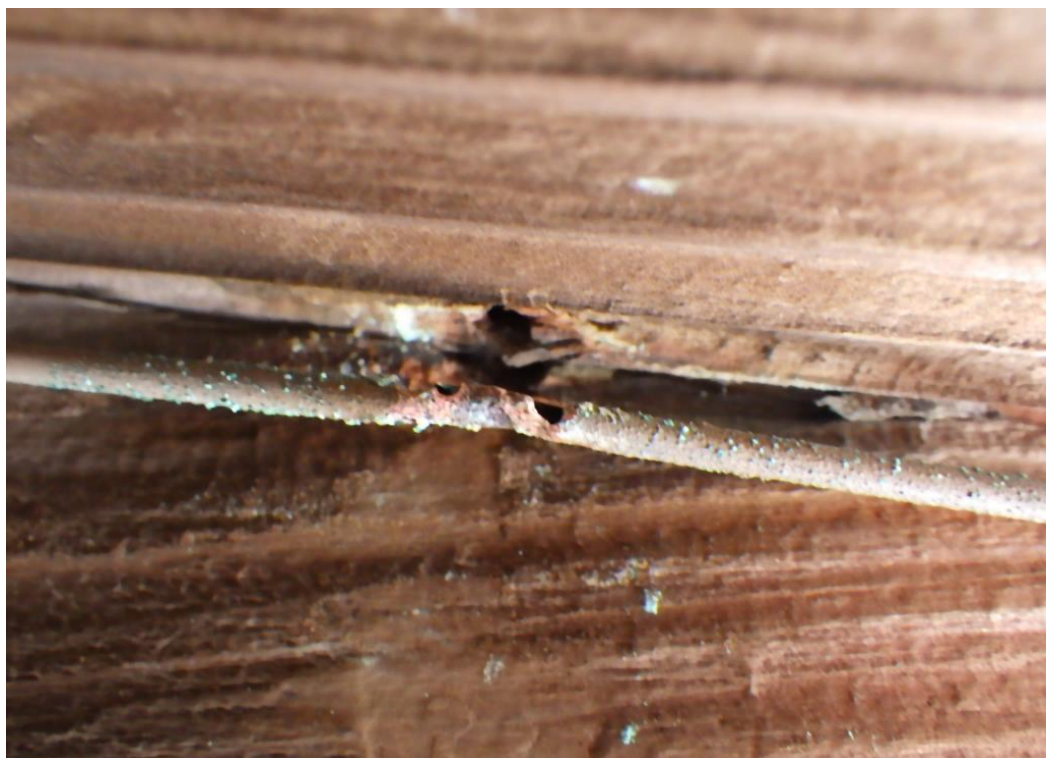
ステップル(空気を固定する釘のような物)を外して延ばすとこんな感じでした。亀裂が2箇所あります。経年劣化による錆の腐食で穴が開いたと思われます。屋外なので環境の影響が大きいので仕方ないと思います。40年経っているのもった方でしょう。

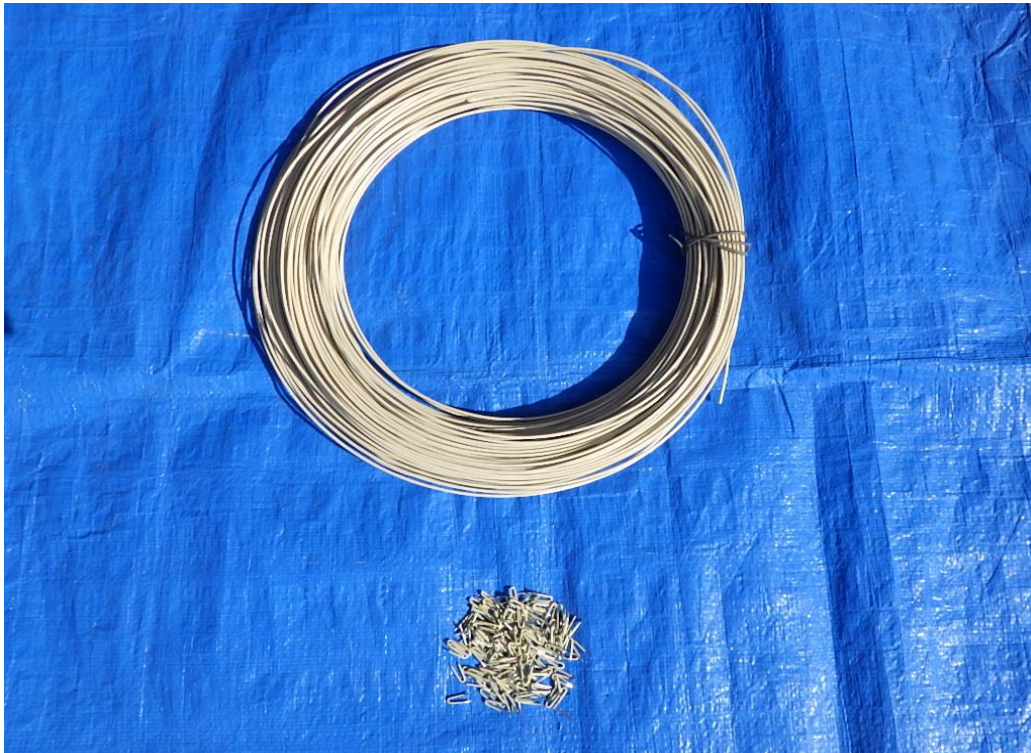
こちらが空気管とステップルになります。  
ステップルで等間隔(0.35m以内)に取り付けていきます。  
ステップルも空気管に合わせて塗装済みです。
